Prüfbericht Nr.: 2022-3044

Gegenstand: Pendelschlagversuche an den Ganzglas- Brüstungssystemen
BV8900
BV8900S
BV7600

Prüfvorschrift: DIN 18008-4
Zusatzanforderungen an absturzsichernde Verglasungen

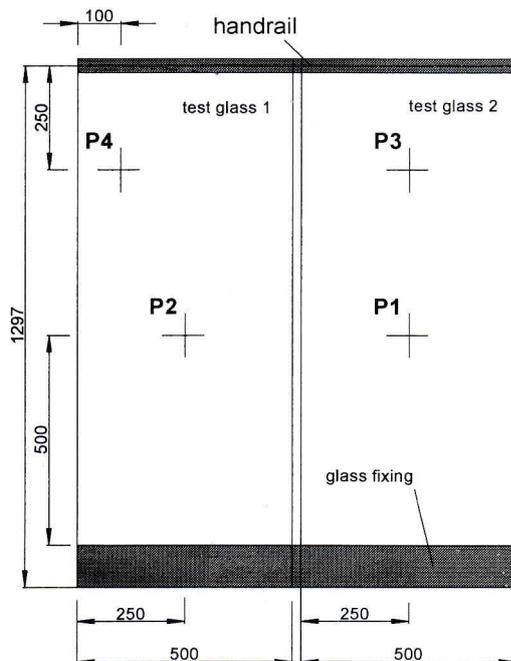
Abb. 1: Abmessungen und Auftreffpunkte Versuchsaufbau 1, 3 und 5

2 Scheiben mit der Abmessung B x H = 500 mm x 1297 mm

Glasaufbau 1

Glaslagerungssystem BV8900S

Glaslagerungssystem BV8900

Glasaufbau 2

Glaslagerungssystem BV7600

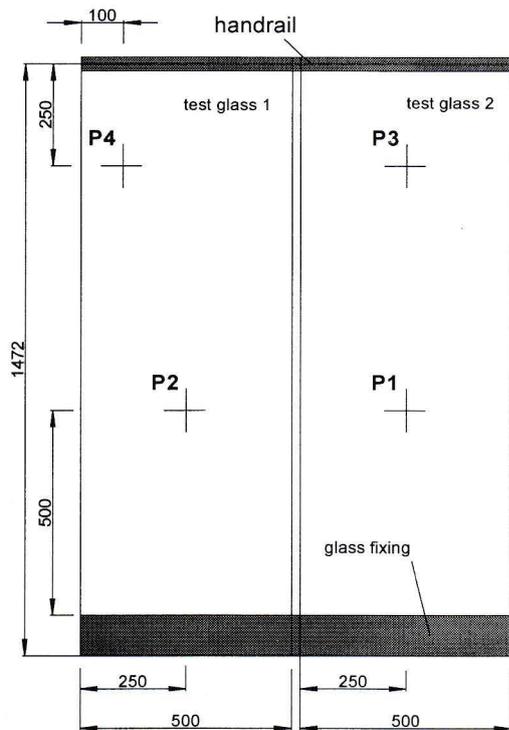
Abb. 2: Abmessungen und Auftreffpunkte Versuchsaufbau 2, 4 und 6

2 Scheiben mit der Abmessung B x H = 500 mm x 1472 mm

Glasaufbau 2

Glaslagerungssystem BV8900S

Glaslagerungssystem BV8900

Glaslagerungssystem BV7600

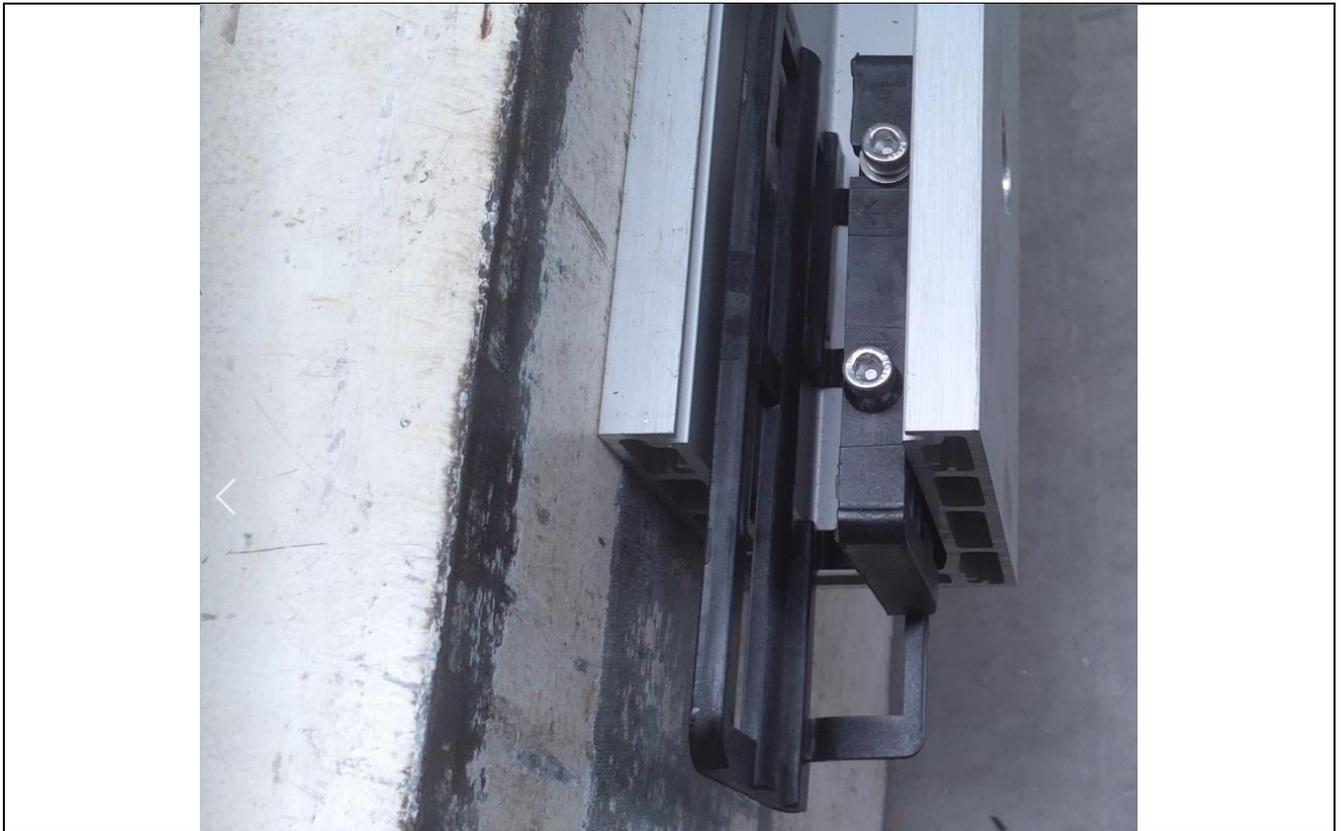
Glass fixing system BV8900S

Die Glasscheiben werden in eine U-förmige Aluminium-Unterkonstruktion eingestellt und mit Kunststoffklötzen geklemmt. In den Anlage 1 bis 3 findet sich eine Konstruktionszeichnung der Glaslagerung für beide Systeme. Die Profile können auf den Boden aufgesetzt werden (BV8900 und BV7600) oder stirnseitig montiert werden (BV8900S). Die Einspanntiefe beträgt ca. 100 mm. Die Glasklemmung erfolgt durch ein verschrauben des innenseitigen Kunststoffklotzes (BV 8900) oder das Einsetzen von Kunststoffkeilen (BV 7600). In Anlage 4, 7 und 9 ist die Glasbefestigung fotografisch dargestellt. Bei einer Glasbreite bis 800 mm werden jeweils zwei Klötze eingesetzt. Ab eine Glasbreite über 800 kommen 3 Klötze zum Einsatz.

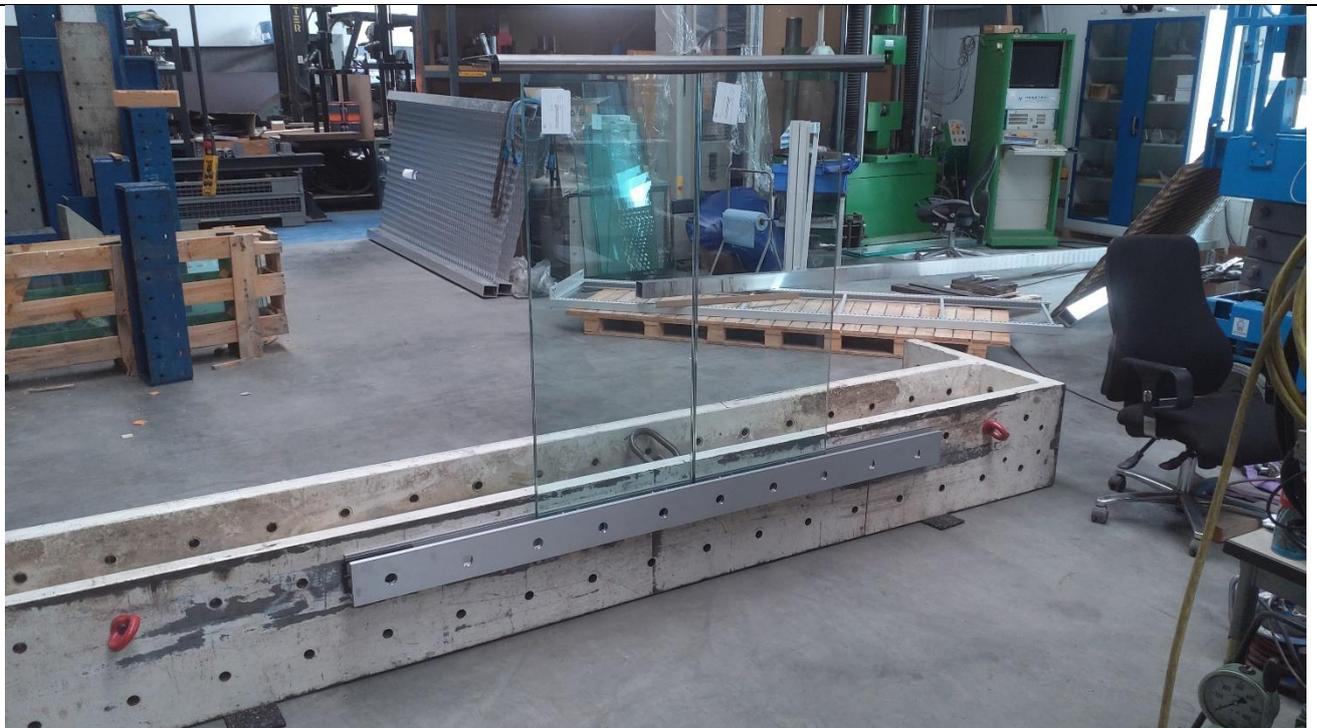
Overview test setup

Zur Versuchsdurchführung wurden die Scheiben mit den Glaslagerungsprofilen auf eine einbetonierte Stahlunterkonstruktion geschraubt. Es wurden sechs Einbausituationen geprüft:

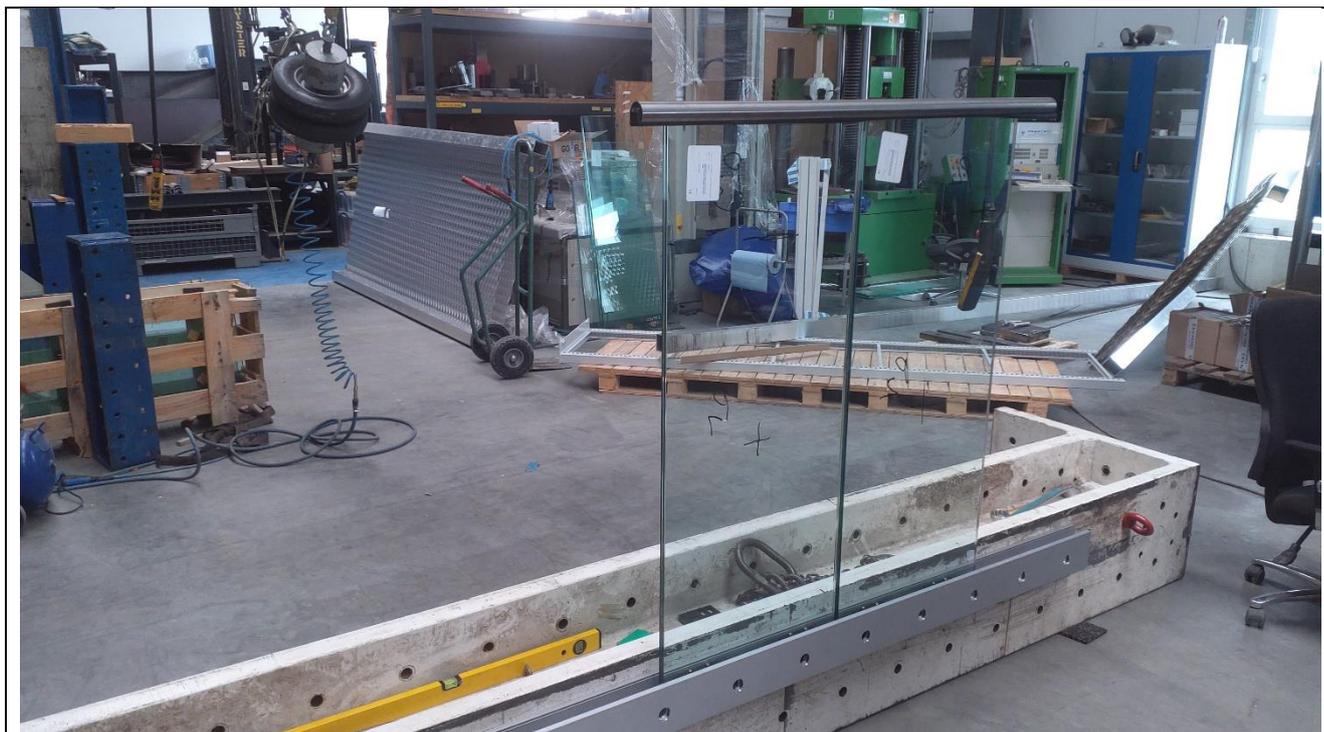
Profile BV8900S / Glass built up 1
Impact test on P1; drop height 700 mm
→ without damage

Die Verglasungen konnten alle Abwürfe mit einer Fallhöhe von $\Delta h = 700$ mm auf die Auftreffstellen P1 bis P4 ohne Bruch aufnehmen. Die Verglasung verblieb fest in der Auflagerung.

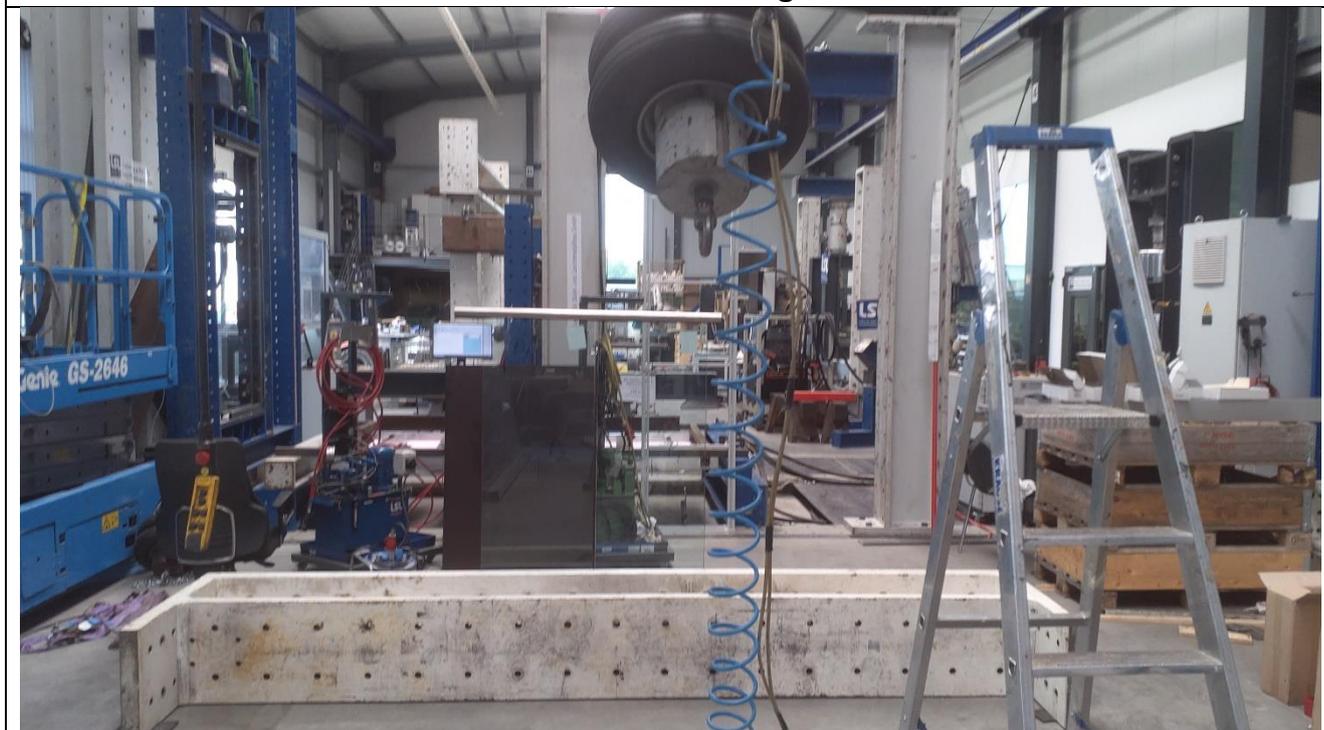
Profile BV8900S / Glass built up 1
Impact test on P3; drop height 700 mm
→ without damage

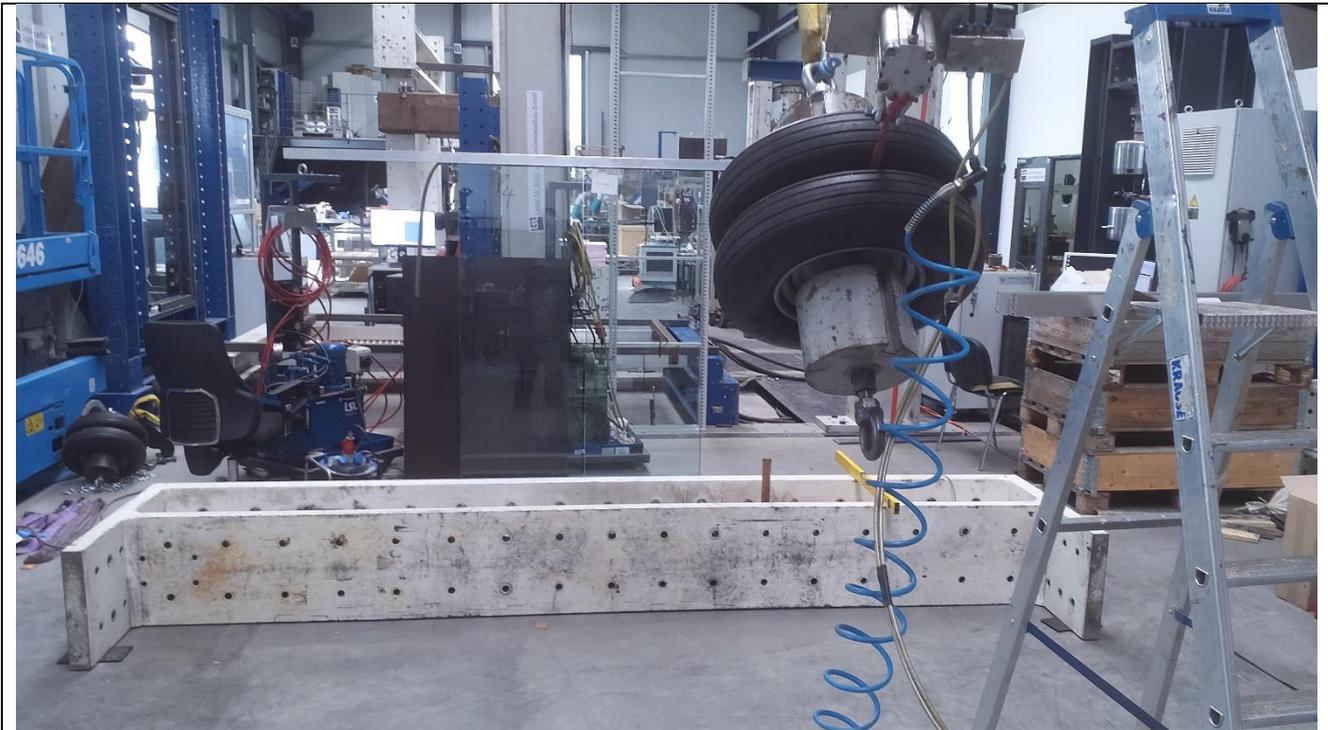
**Profile BV8900S / Glass built up 2
Pendelschlagversuch auf P1; Fallhöhe 700 mm
→ ohne Beschädigung**

Die Verglasungen konnten alle Abwürfe mit einer Fallhöhe von $\Delta h = 700$ mm auf die Auftreffstellen P1 bis P4 ohne Bruch aufnehmen. Die Verglasung verblieb fest in der Auflagerung.

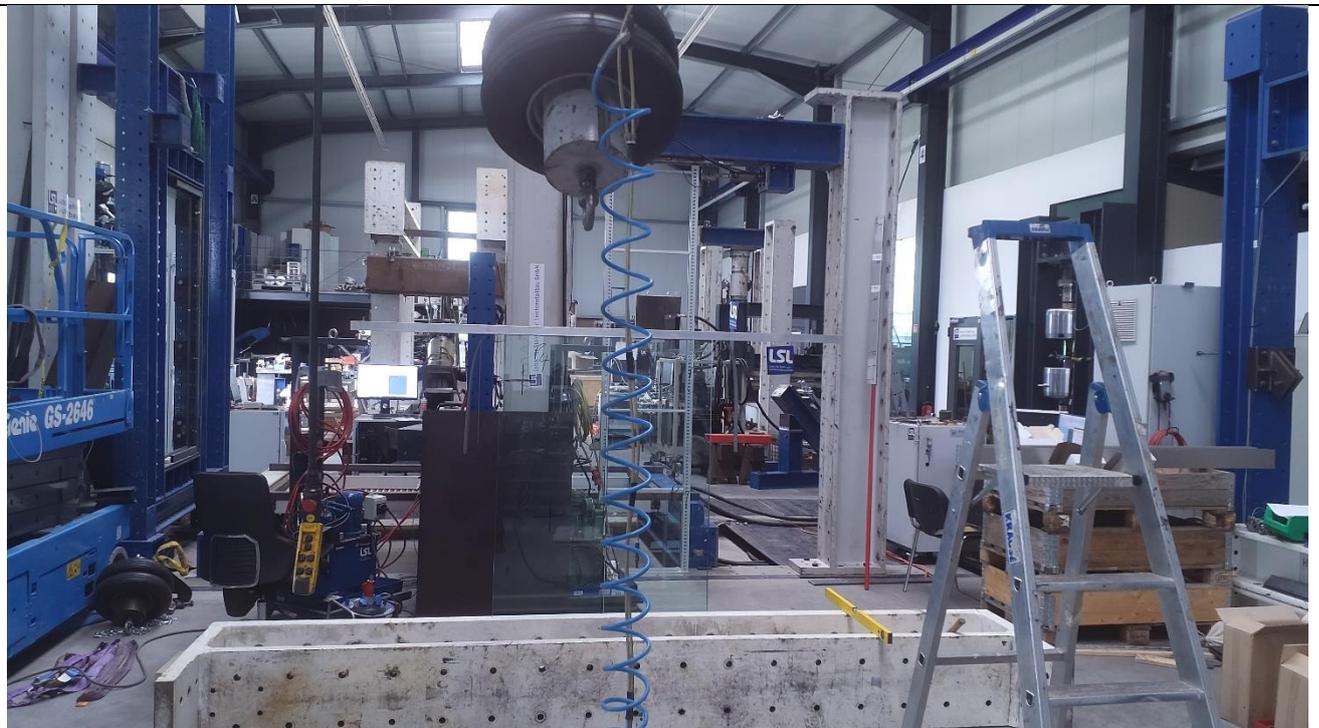
**Profile BV8900S / Glass built up 2
Impact test on P4; drop height 700 mm
→ without damage**

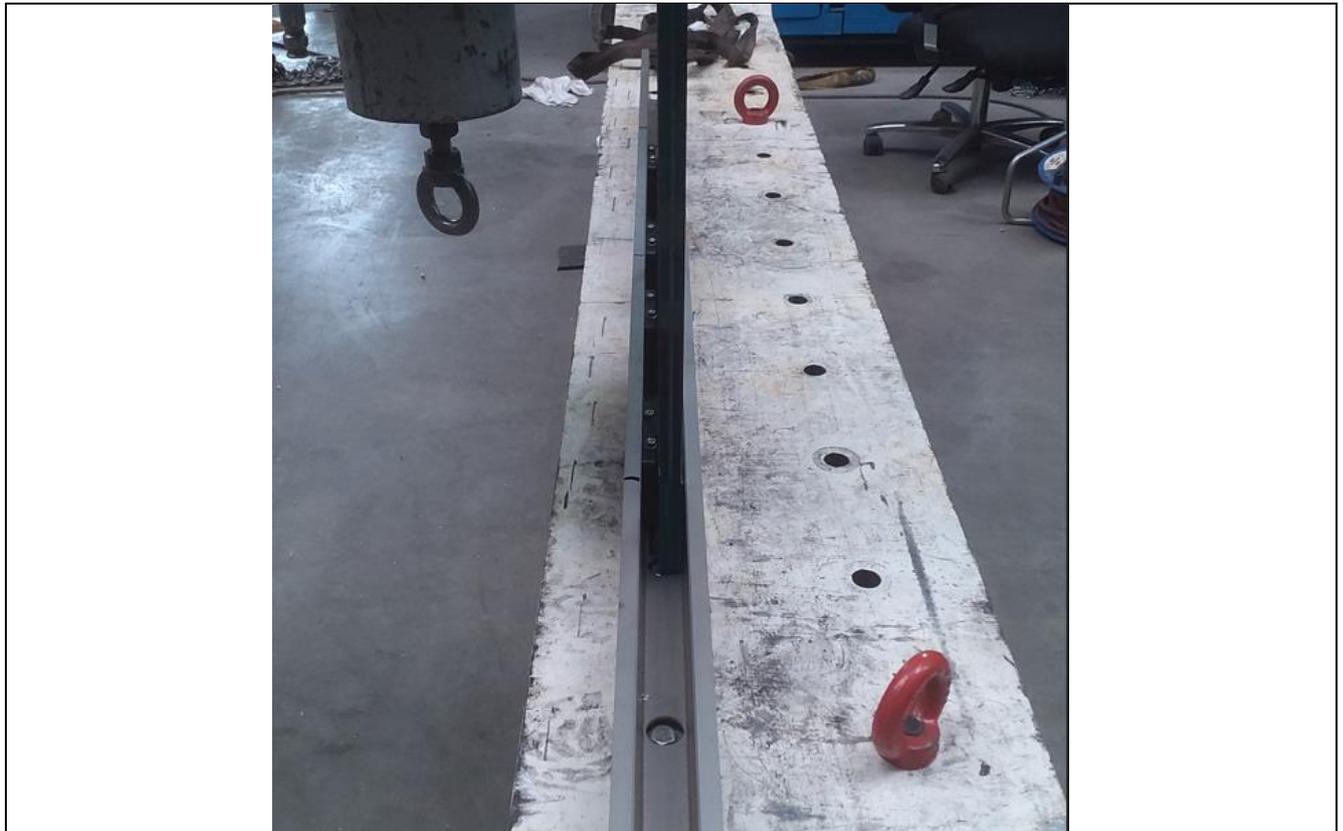
Test setup BV8900

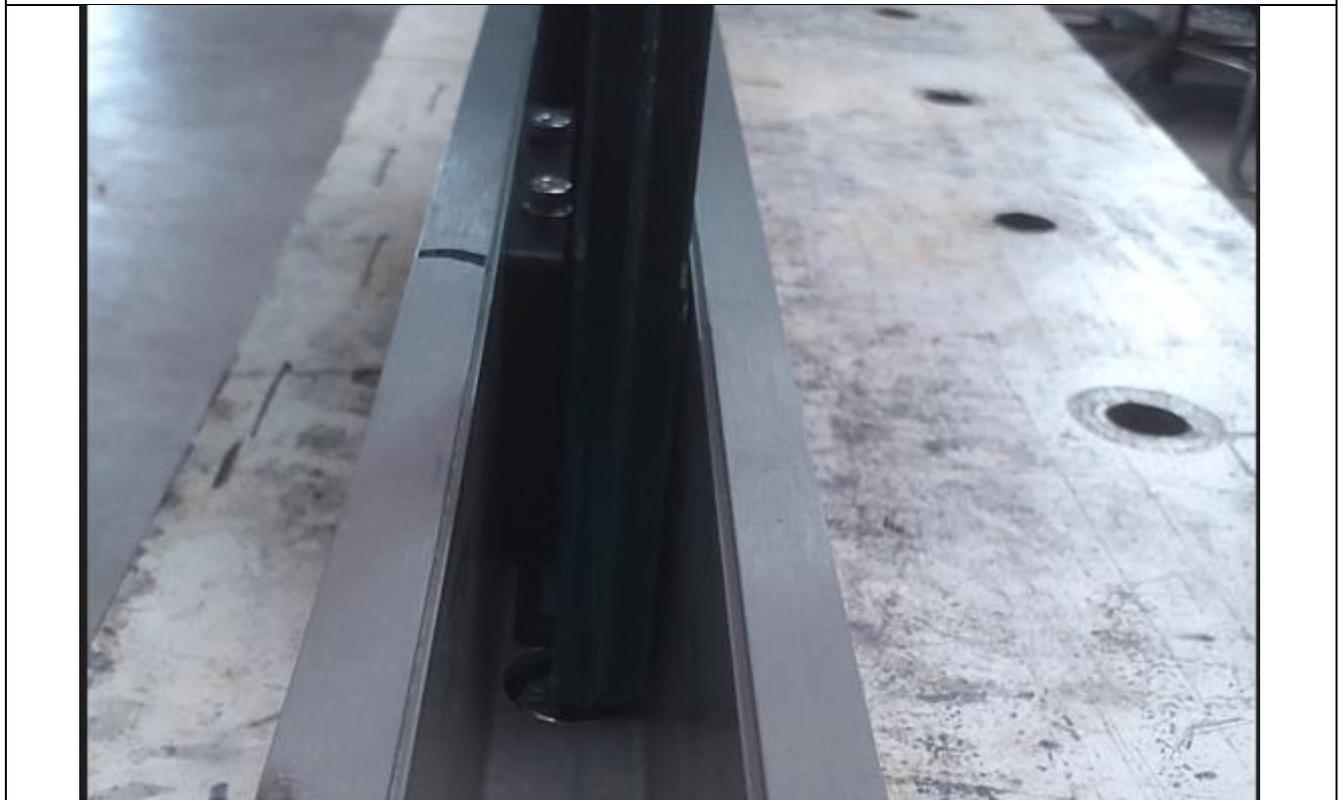
Glass fixing system BV8900

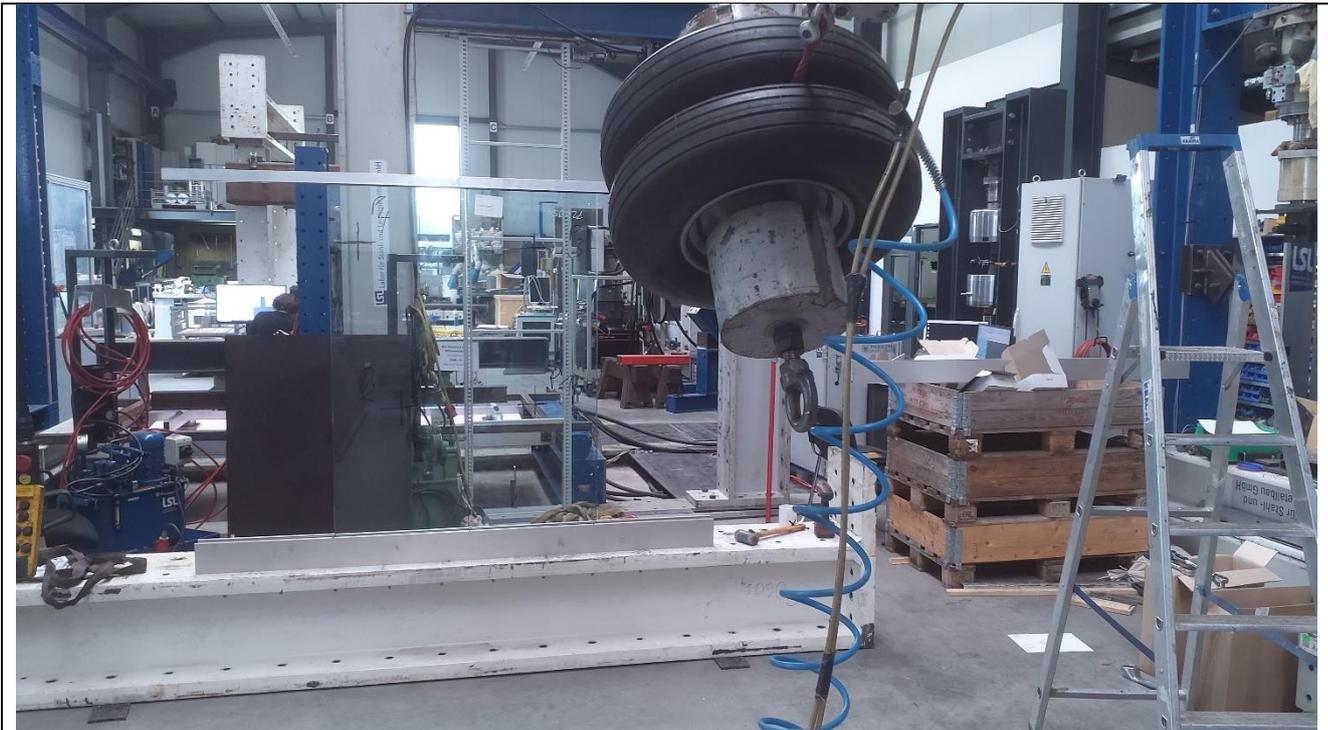
**Profile BV8900 / Glass built up 2
Impact test on P1; drop height 700 mm
→ without damage**

Die Verglasungen konnten alle Abwürfe mit einer Fallhöhe von $\Delta h = 700$ mm auf die Auftreffstellen P1 bis P4 ohne Bruch aufnehmen. Die Verglasung verblieb fest in der Auflagerung.

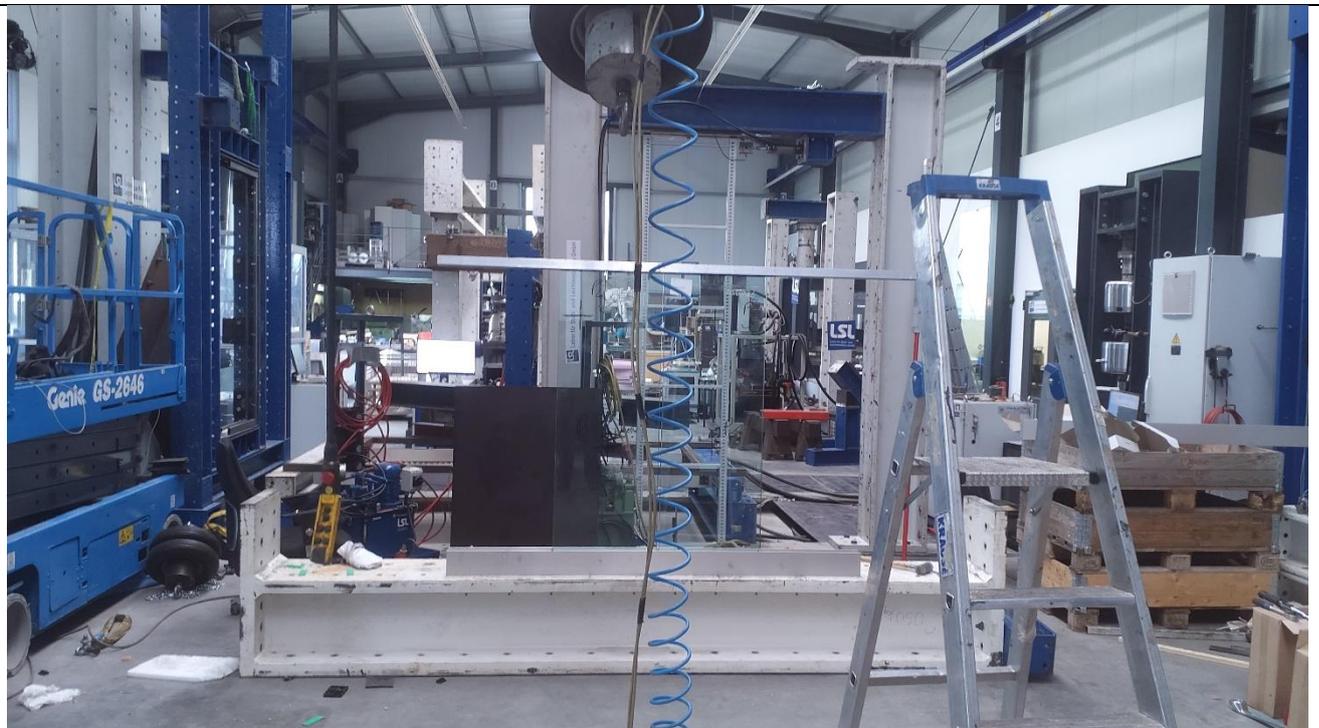
**Profile BV8900 / Glass built up 2
Impact test on P4; drop height 700 mm
→ without damage**

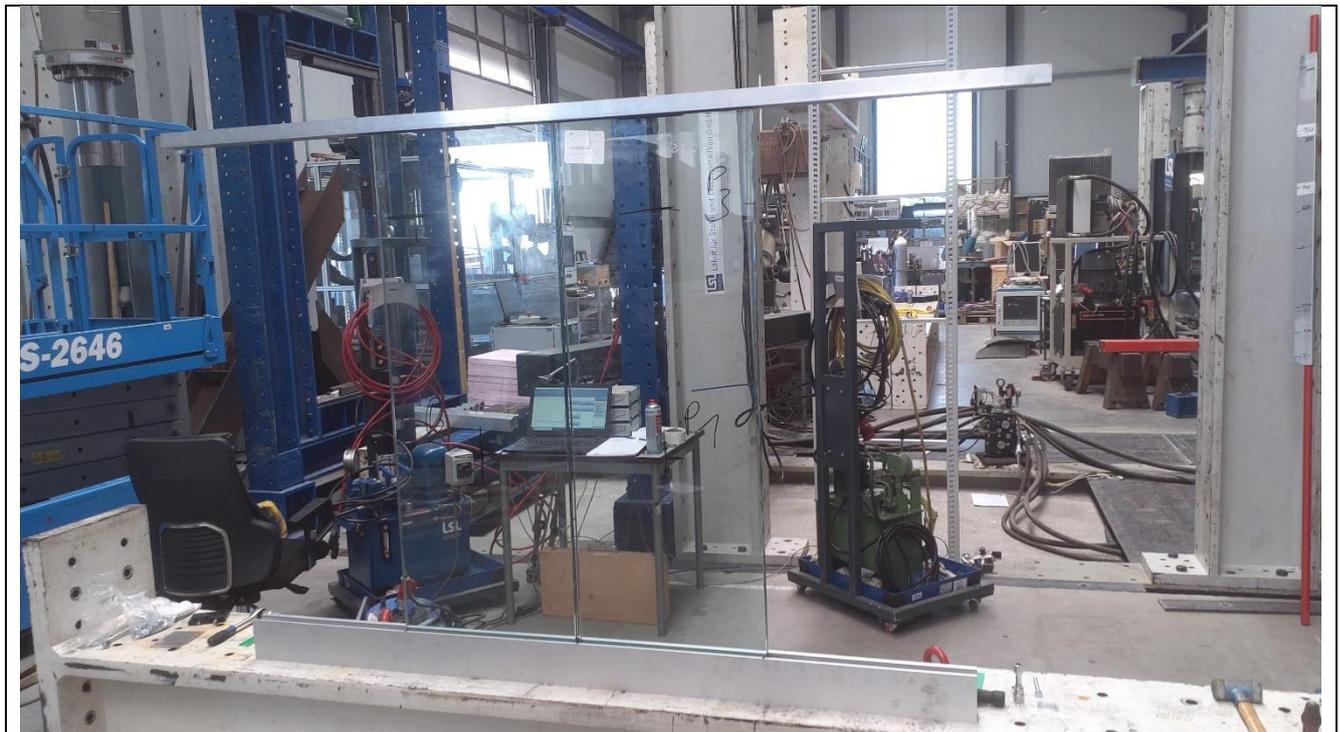
Test setup system BV7600

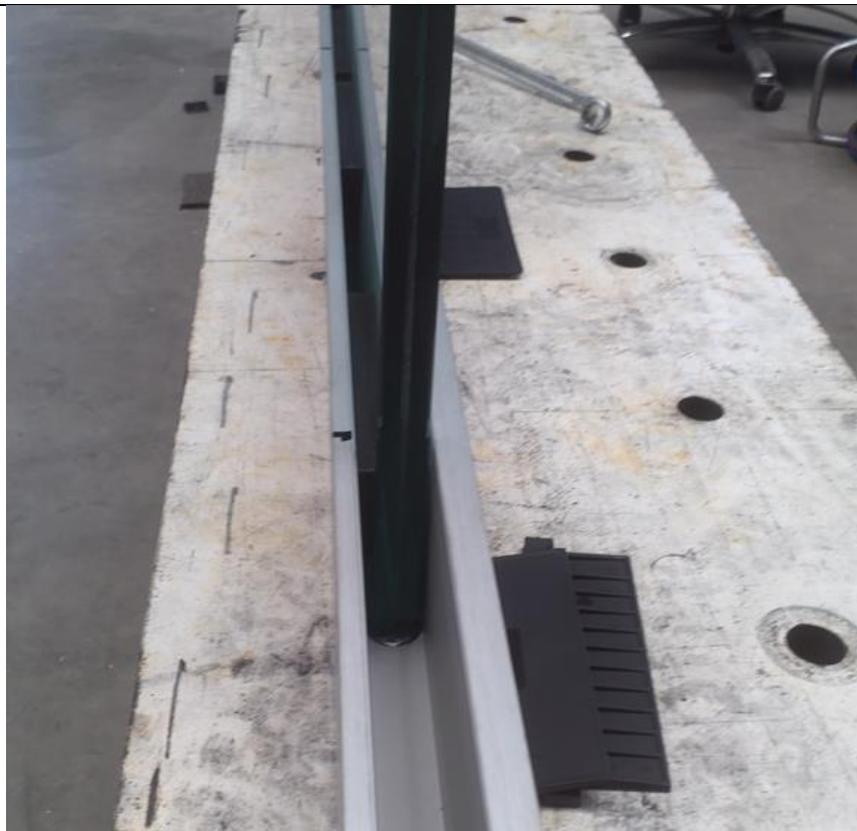
Glass fixing system BV7600

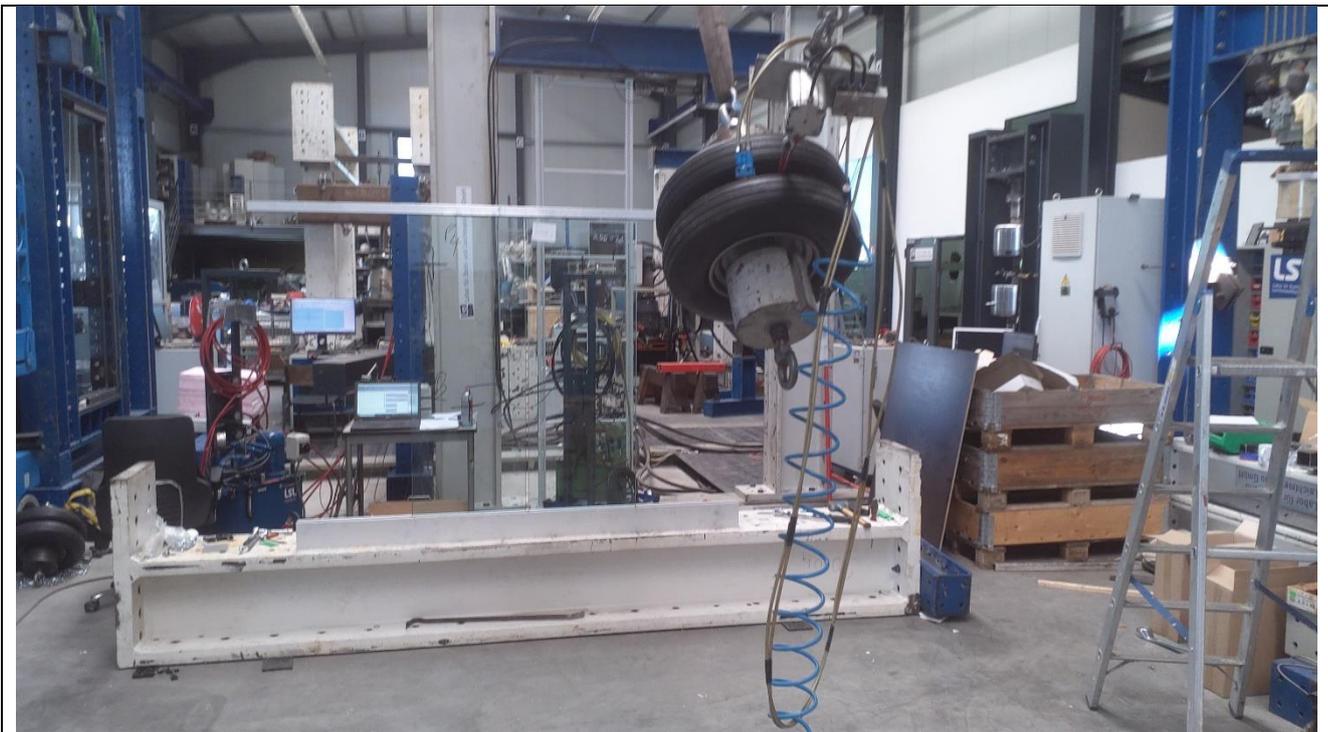
**Profile BV7600 / Glass built up 2
Impact test on P1; drop height 700 mm
→ without damage**

Die Verglasungen konnten alle Abwürfe mit einer Fallhöhe von $\Delta h = 700$ mm auf die Auftreffstellen P1 bis P4 ohne Bruch aufnehmen. Die Verglasung verblieb fest in der Auflagerung.

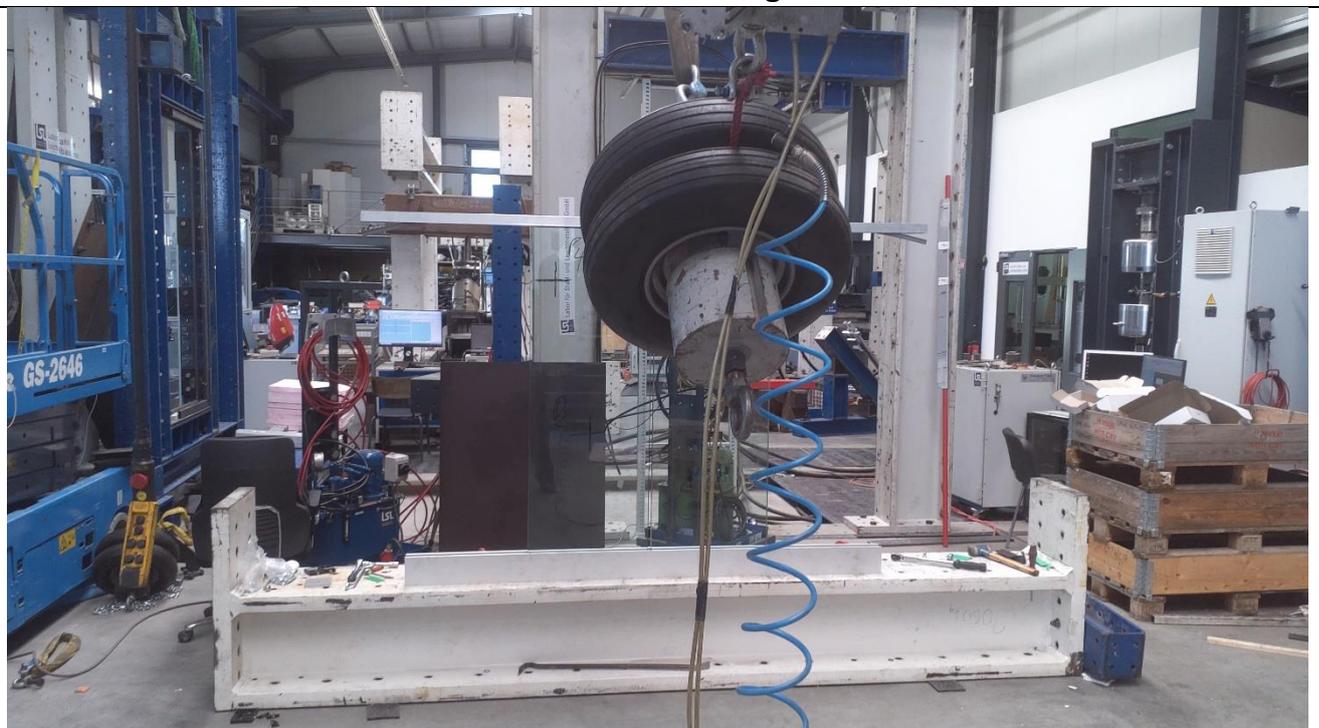
**Profile BV7600 / Glass built up 2
Impact test on P2; drop height 700 mm
→ without damage**
